Notka historyczna dotycząca wsi i kościoła w Poroście

KOŚCIÓŁ - rzymskokatolicki filialny, p.w.M.B.Szkaplerznej należący do Parafii p.w. Wniebowzięcia NMP w Bobolicach.

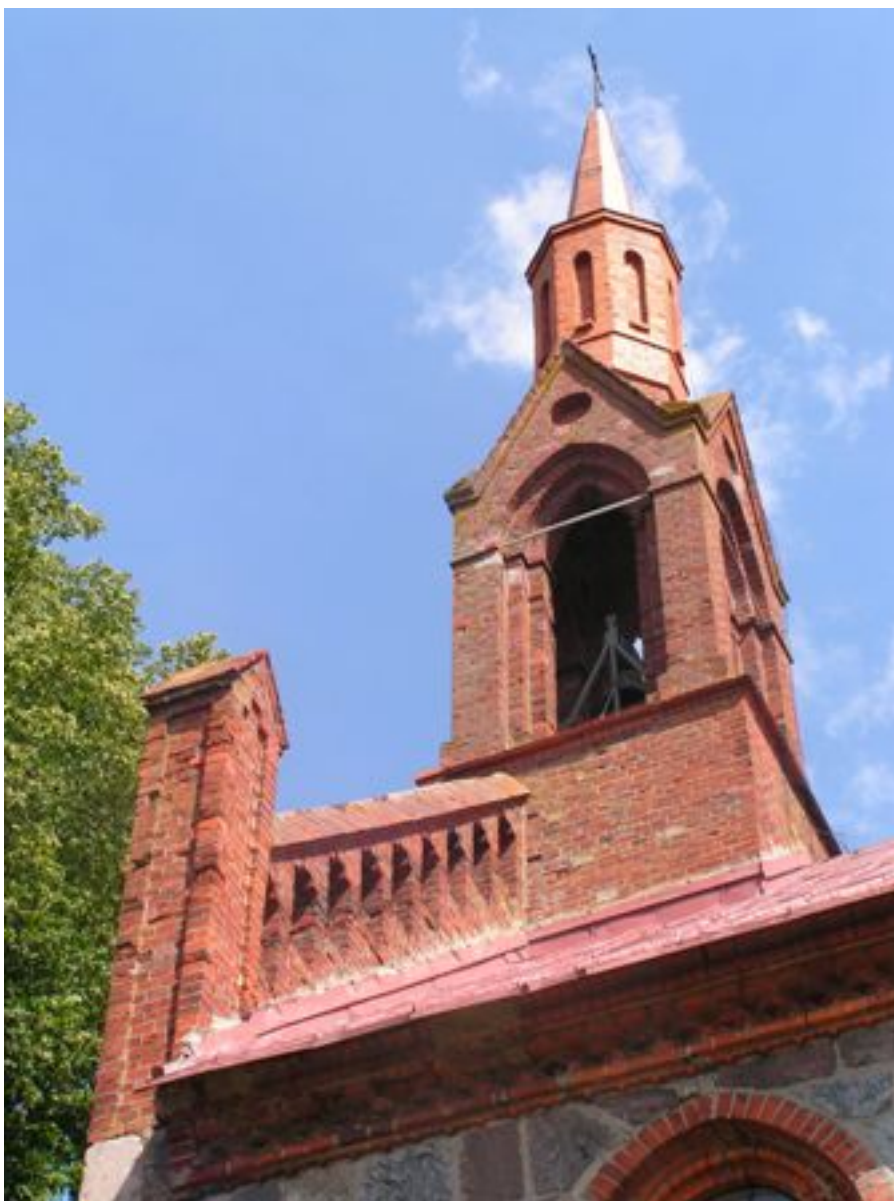
Założony na planie prostokąta o wymiarach 20,40 x 12,80 m, bezwieżowy, z płytką, pięciobocznie zamkniętą apsydą na osi elewacji wschodniej. Jednoprzestrzenny z kruchtą i przegrodą przy ścianie zachodniej.

Bryła wysmukła, zwarta, przykryta dachem dwuspadowym z trójką kątnymi szczytami od wschodu i zachodu. Szczyt zachodni zwieńczony sygnaturką, szczyt wschodni ażurową sterczyną. Apsyda, niższa od korpusu, przykryta dachem pięciospadowym, opięta przyporami .

Fasada rozwiązana symetrycznie, trzyosiowa. Na osi centralnej wysmukły, ostrołukowy portal o uskokowo profilowanych ościeżach i zróżnicowanym profilowaniu złożonym z półwałkowatych kształtek . W nadświetlu geometryczny witraż. Po bokach portalu dwa ostrołukowe okienka o głębokich, uskokowo rozwiązanych ościeżach. Wyżej dwa duże okna ostrołukowe, dwudzielne, z rozetami w zwieńczeniu. Ościeża profilowane uskokowe. U podstawy szczytu, na osi fasady
